# 黄石港花湖黄石港区鲜丰果园店“8·17” 一般触电事故调查报告

黄石港区事故调查组

2025 年 6 月

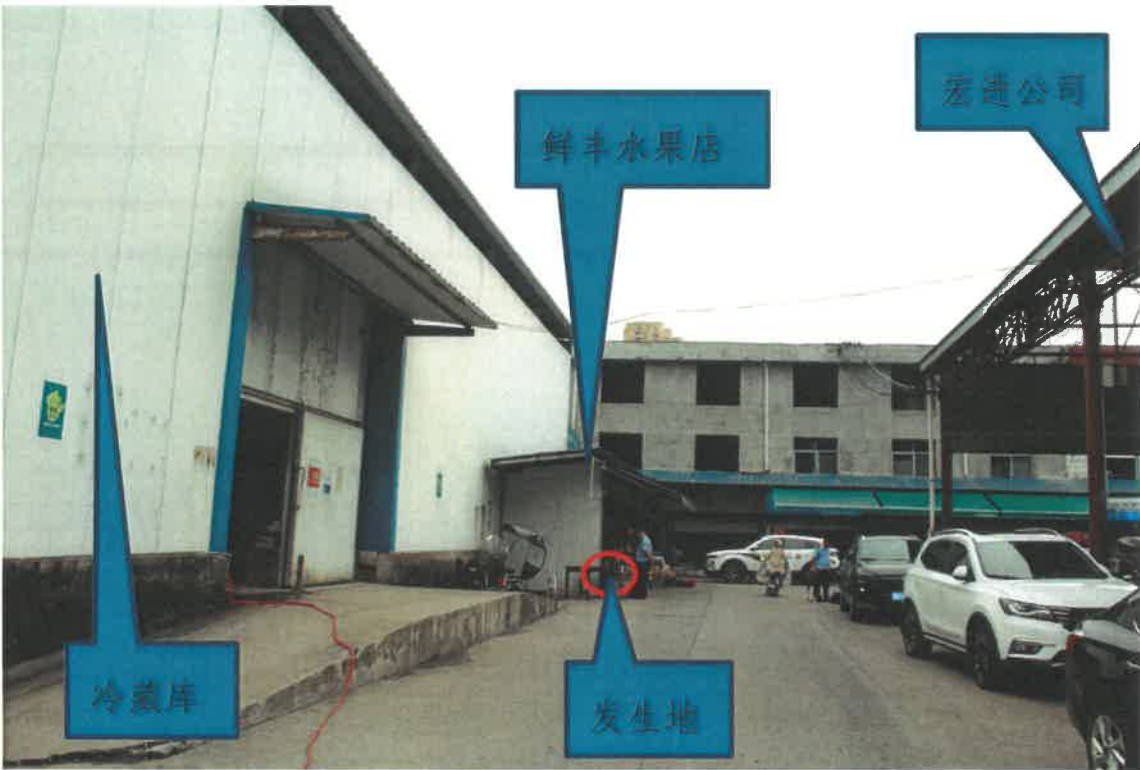
1. 鲜丰果园店门面为方钢框架结构，总长约 9m、宽 3m，屋面及墙面均使用彩钢瓦铺设，地面之下有排水沟，整个门面与大地电气联通（见事故现场平面、立面示意图及事故现场照片一、二、三）。

事故现场照片一：鲜丰水果店东侧面图

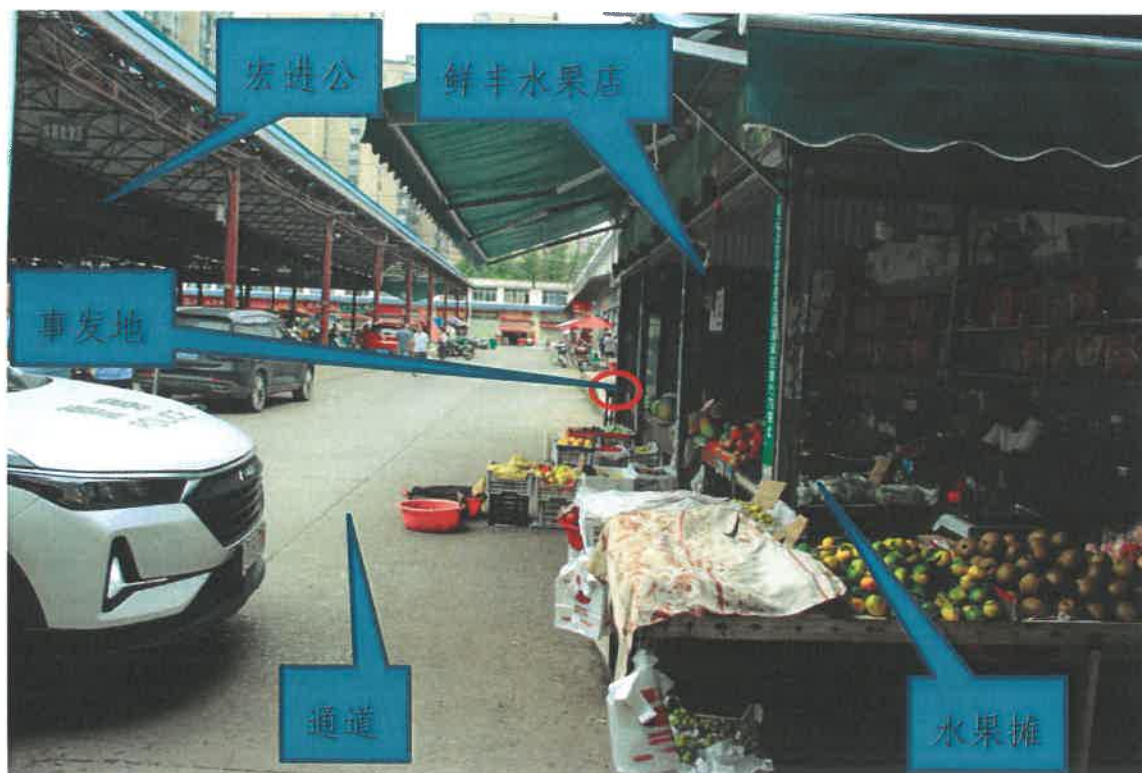
事故现场照片二：鲜丰水果店西侧面图

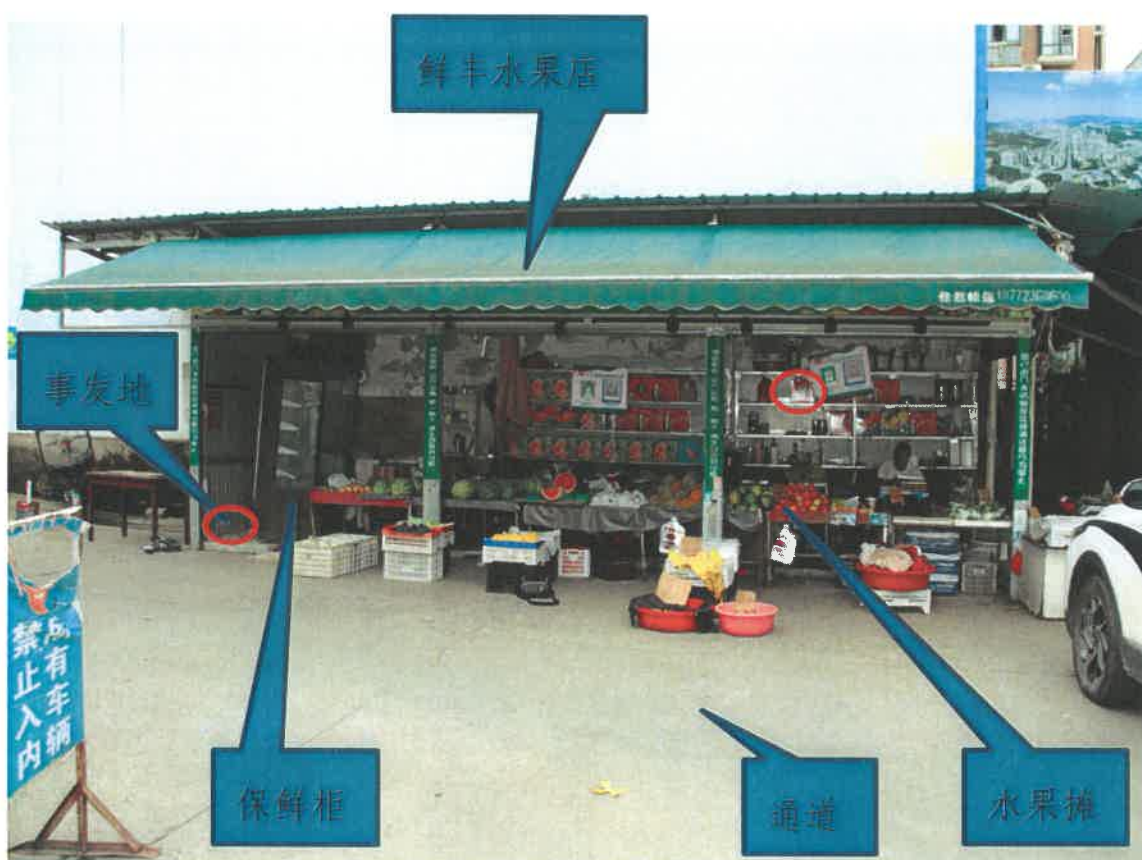
事故发生地为鲜丰果园店。鲜丰果园店位于黄石港区花湖街道花湖大道 58 号，位于宏进公司批发市场内，是一个倚冷藏库搭设的店面。店内东端摆放一台保鲜柜，中部和西端摆放水果摊（见事故现场总图、平面、立面示意图及事故现场照片一、二、三）。

4. 压缩机所使用的电源为两相 220V 交流电，其电源通过延长线移动电源插座，连接至安装于鲜丰果园店东侧彩钢瓦墙面的固定电源插座上，延长线移动电源插座、固定电源插座和门店总电源开关均没有漏电保护功能（见事故现场照片三、四、七）。

事故现场照片三：鲜丰水果店正面图

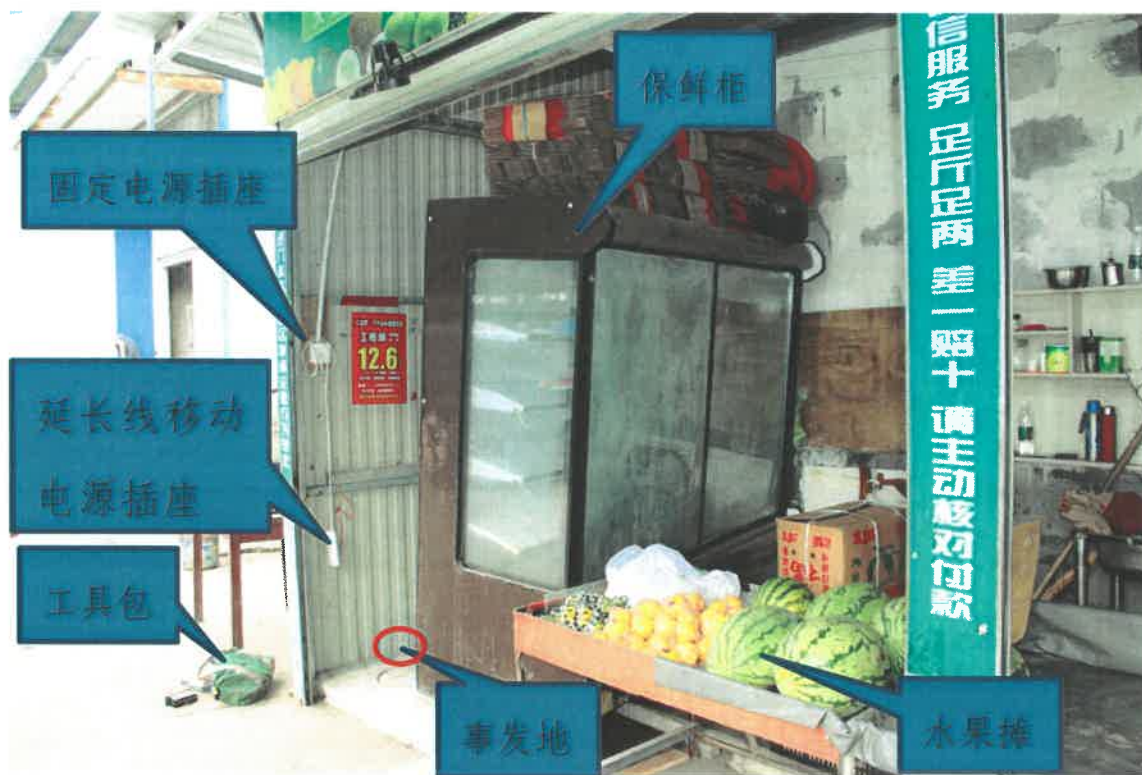
2. 保鲜柜总长 2m、高 2m、深 0.8m，上部为冷藏室，下部为制冷压缩机及风扇散热系统安装位置，压缩机安装位置空间长 0.8m、深 0.8m、高 0.28m（见事故现场照片三、四、五）。

5. 保鲜柜一端被挪移出原位置约 0.8m，其间隙地面区域放置检查测试使用的钳形万用电表、尖嘴钳和工具包；压缩机 220V 电源零线接插件仍接插在压缩机启动器上，电源线接插件从压缩机外壳线圈接线柱上被拔下悬空，压缩机电源插头从延长线移动电源插座中被拔下搁置于地面，延长线移动电源插座仍连接在固定电源插座上处于悬吊状态（见事故现场照片三、四、六、八）。

事故现场照片四：维修压缩机时保鲜柜位置状况

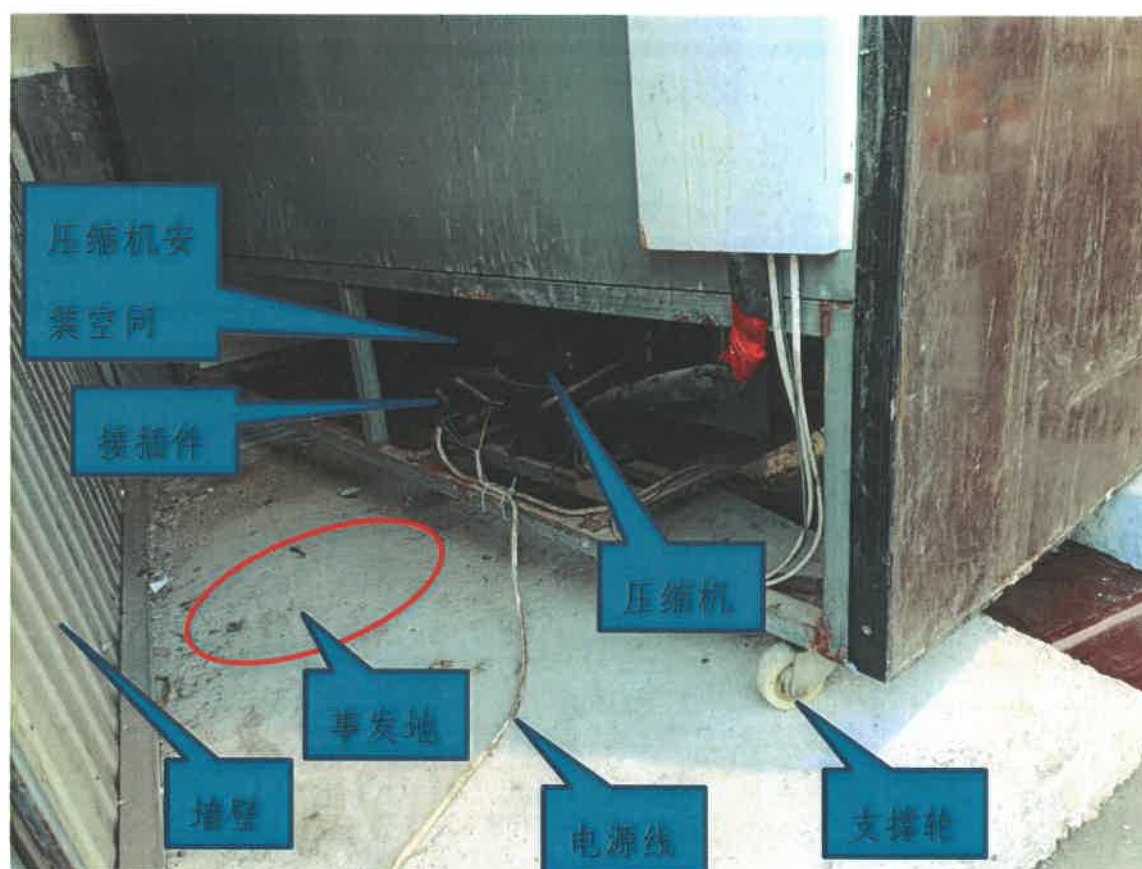
3. 制冷压缩机为普通型低压电气设备，其启动器和控制线圈接线柱设计固定于压缩机外壳，带插头的电源线与压缩机采用可拔插接插件方式连接（见事故现场照片五、六）。

事故现场照片五：压缩机安装位置

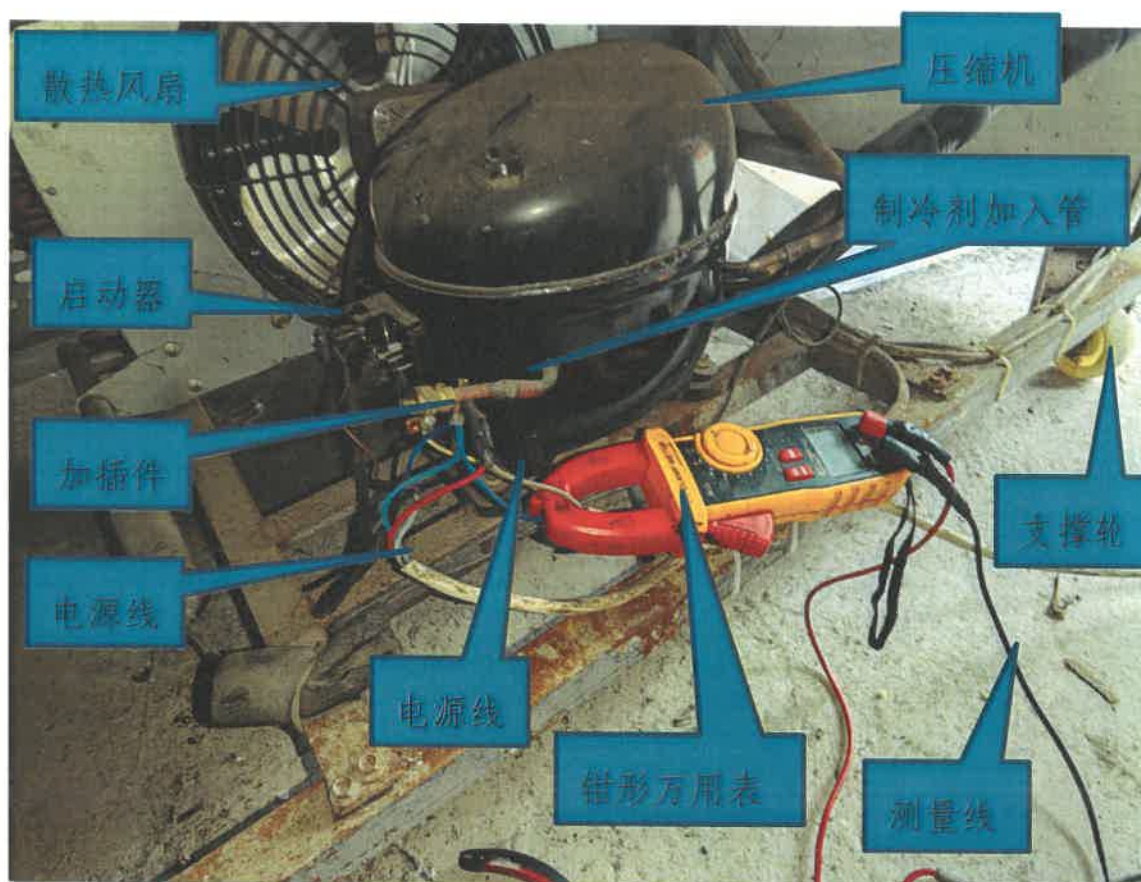
昌华商行维修人员龚冬喜对作业环境中存在触电的安全风险辨识不足、认知不清，未正确穿戴劳动防护用品（身穿短裤、短袖、拖鞋）进行保鲜柜维修作业，在带电情况下测量压缩机线圈电流中，因操作失误拉脱压缩机电源线接插件致使保鲜柜金属框架带电，身体接触保鲜柜金属体和彩钢板形成电流回路触电，是造成此起触电事故的直接原因。

事故现场照片六：压缩机及维修现场位置状况

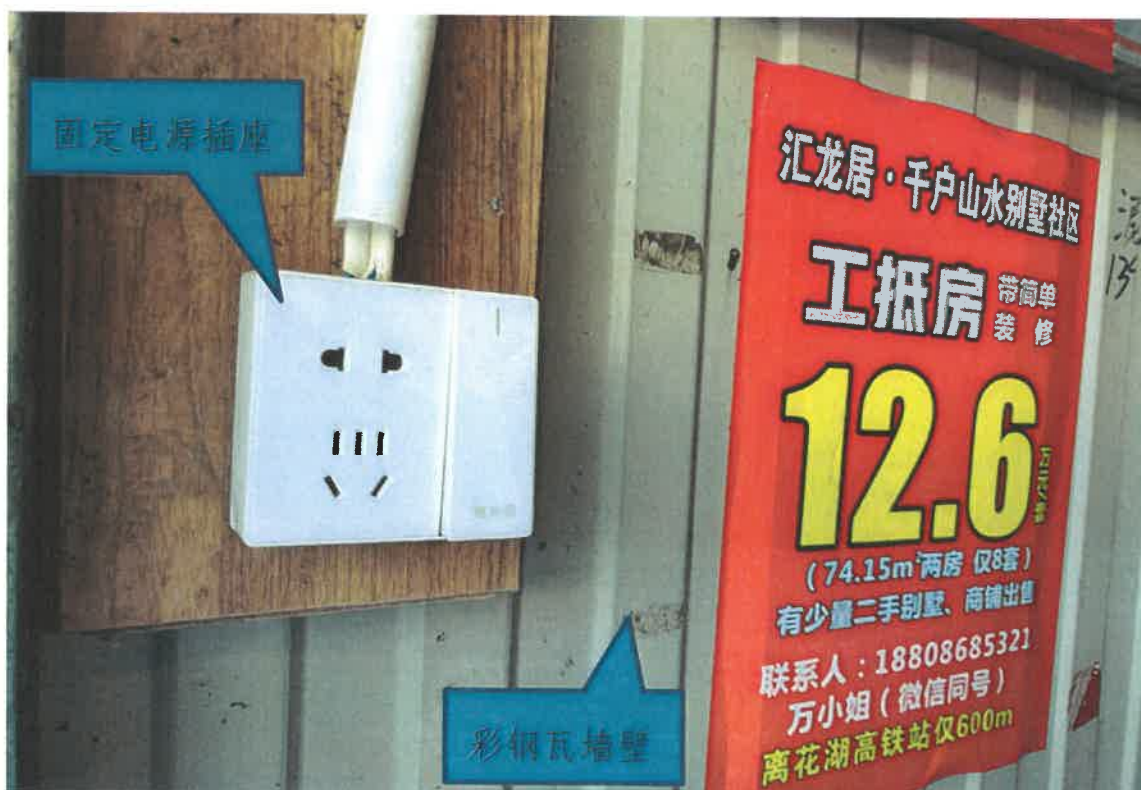
4. 设备防护措施不当。一是鲜丰果园店保鲜柜未接地，维修单位昌华商行及保鲜柜所有者鲜丰果园店未采取措施有效接地；二是宏进公司使用电源无漏电保护功能，人员触电后未能自动跳闸断电。

事故现场照片七：固定电源插座安装状况

2. 要严格依法落实安全生产主体责任，制定行之有效的管理制度和安全操作规程，加强对现场作业的监督管理，定期开展安全检查，及时发现和制止违章作业行为。强化对承租单位的安全管理，定期组织安保人员进行巡逻检查。同时，根据此次事故为契机，加装漏电保护器并配备相应的应急救援装备和物资，提高应急救援的专业化水平。

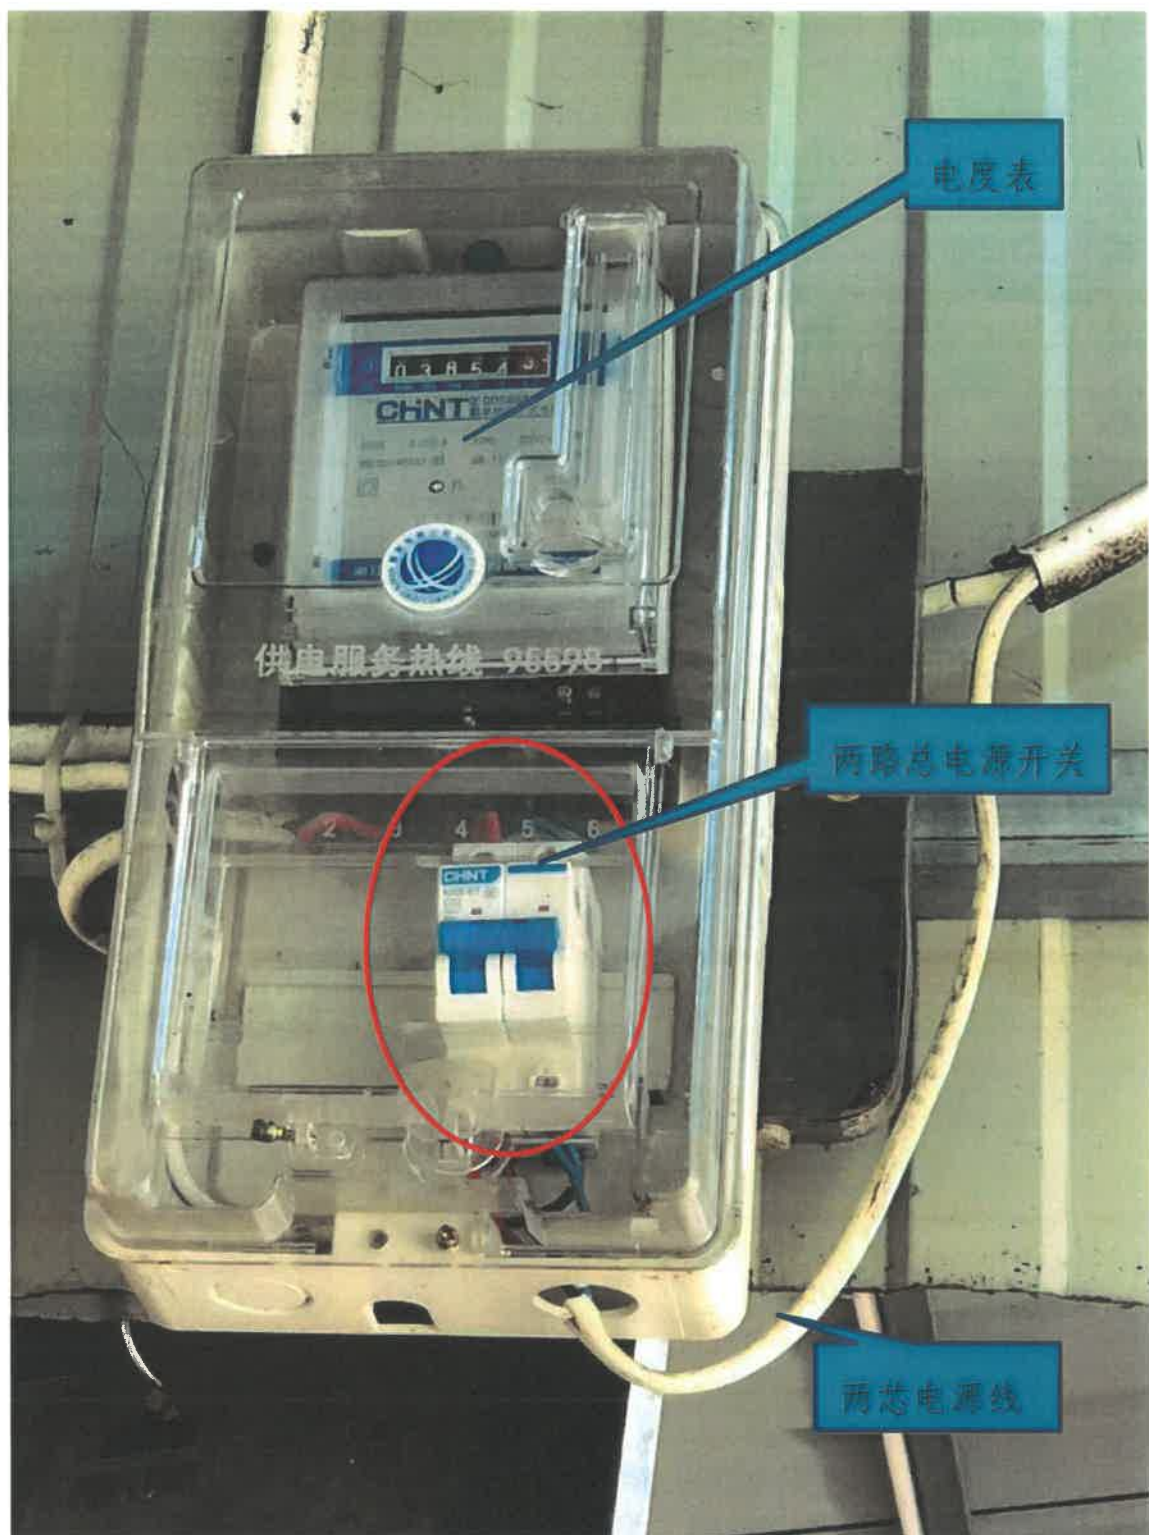
事故现场照片八：鲜丰果园店总电源开关与电度计量表

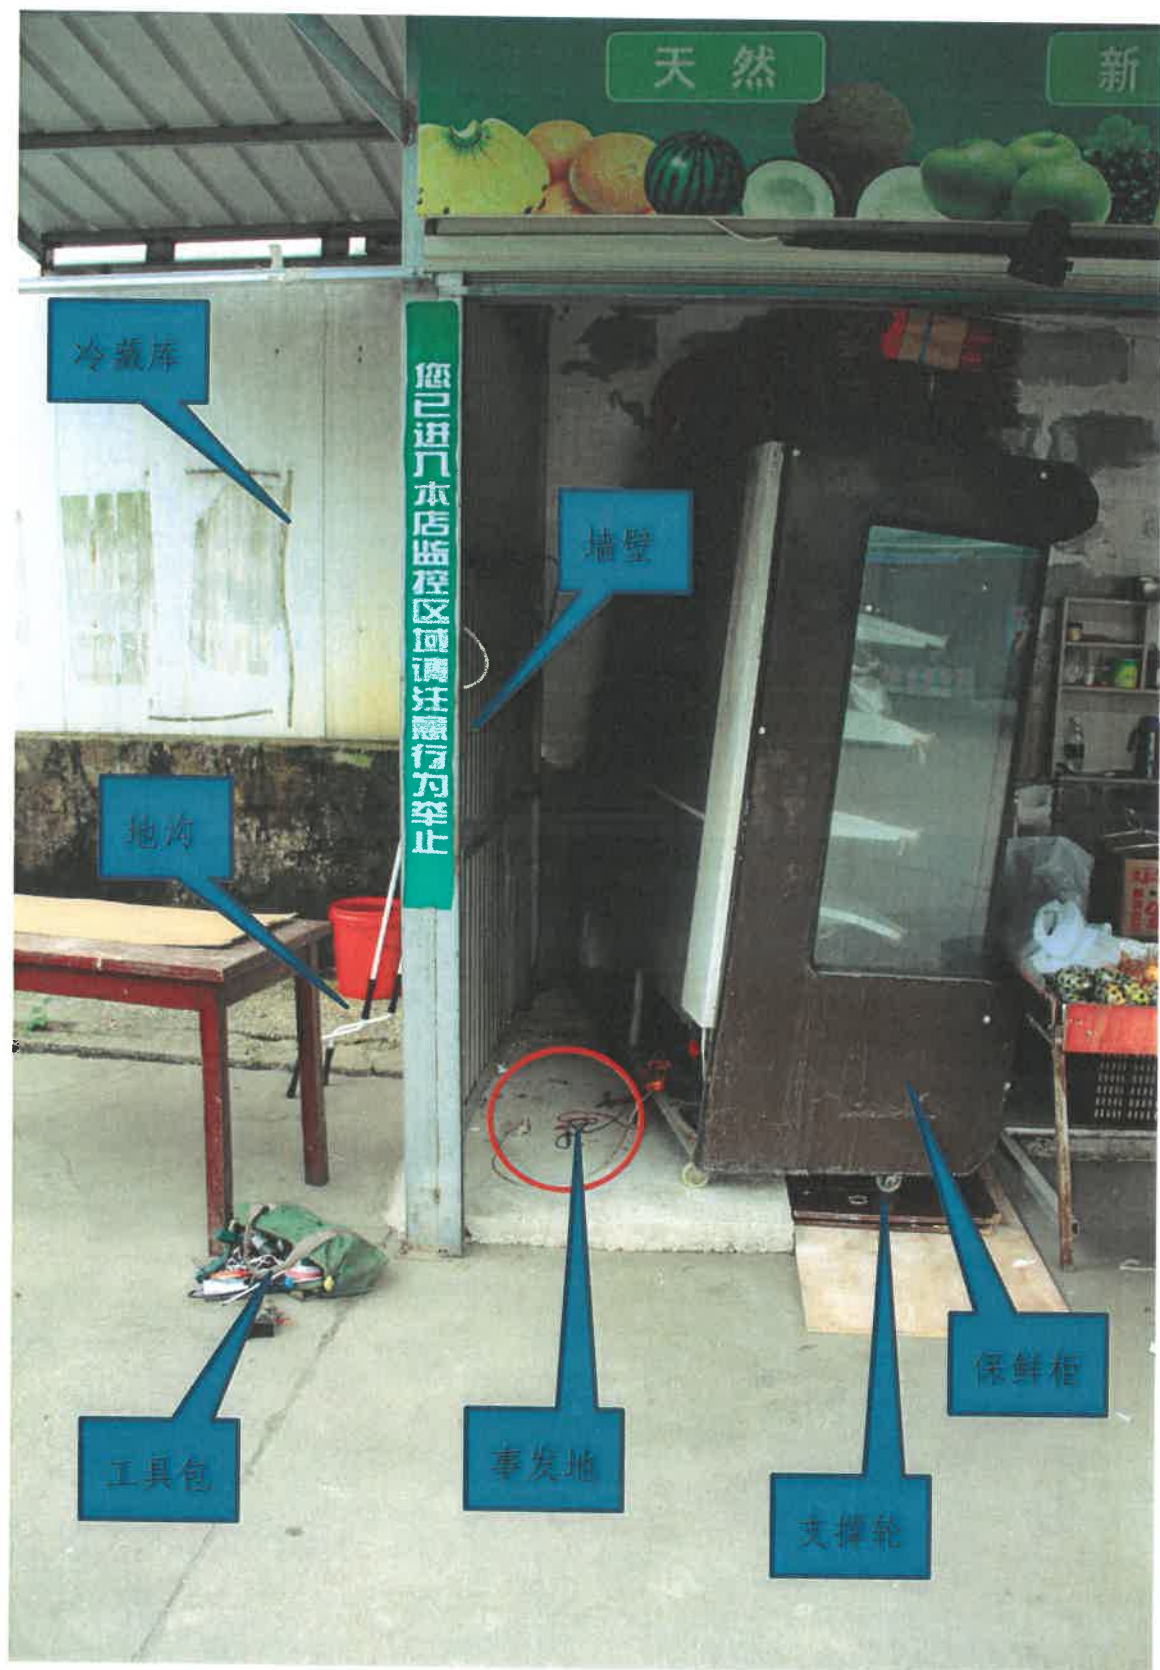
事故现场照片九：维修现场状况

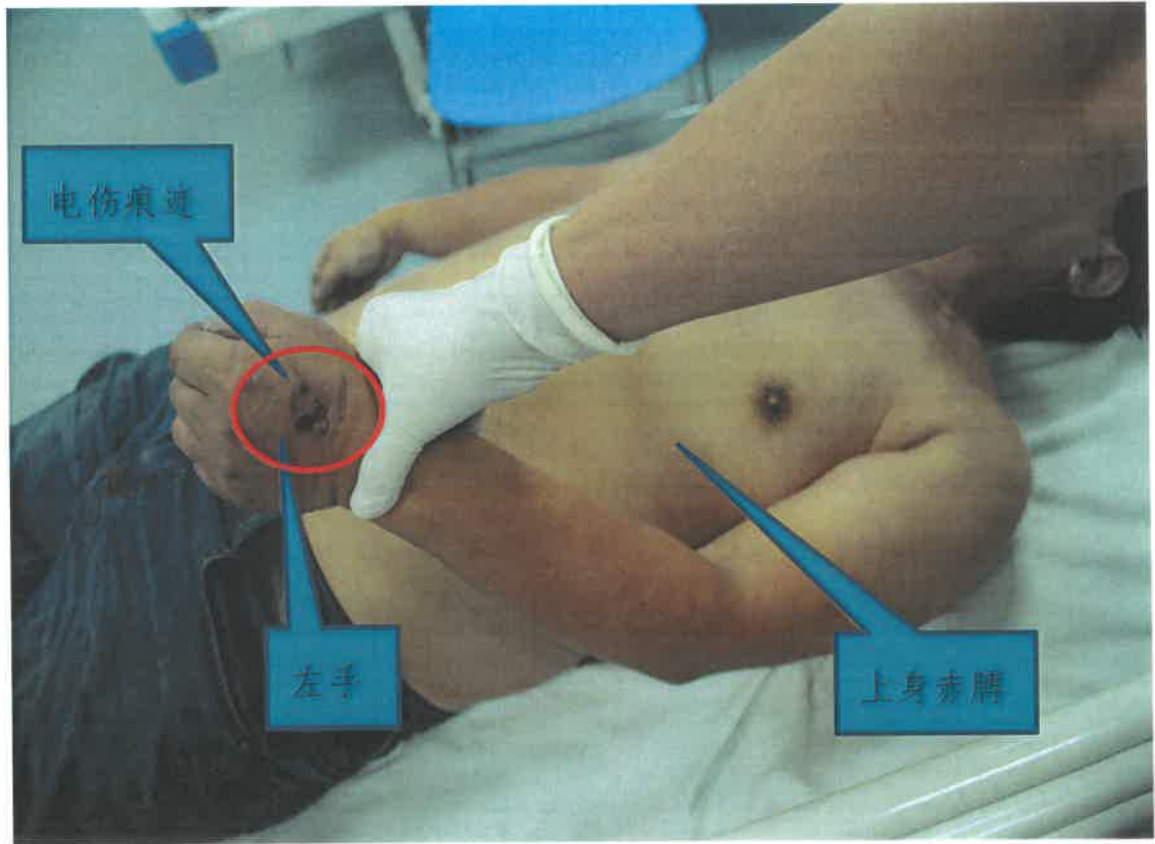
6. 据公安提供照片：当事人左手手背、右小腿和左腿与后背有被电伤痕迹（见事故现场照片十、十一、十二、十三）。

龚冬喜无证开展低压电器设备维修，对作业环境中存在触电的安全风险辨识不足、认知不清，衣着等劳动防护不当，在测量压缩机线圈电流过程中，在通电情况下进行拉脱电源线的操作时，因操作动作失误，左手手背触碰压缩机线圈电源线接插件从而导致触电致死事故发生，鉴于在事故中死亡，建议免于追究责任。

事故现场照片十：当事人左手被电伤情况

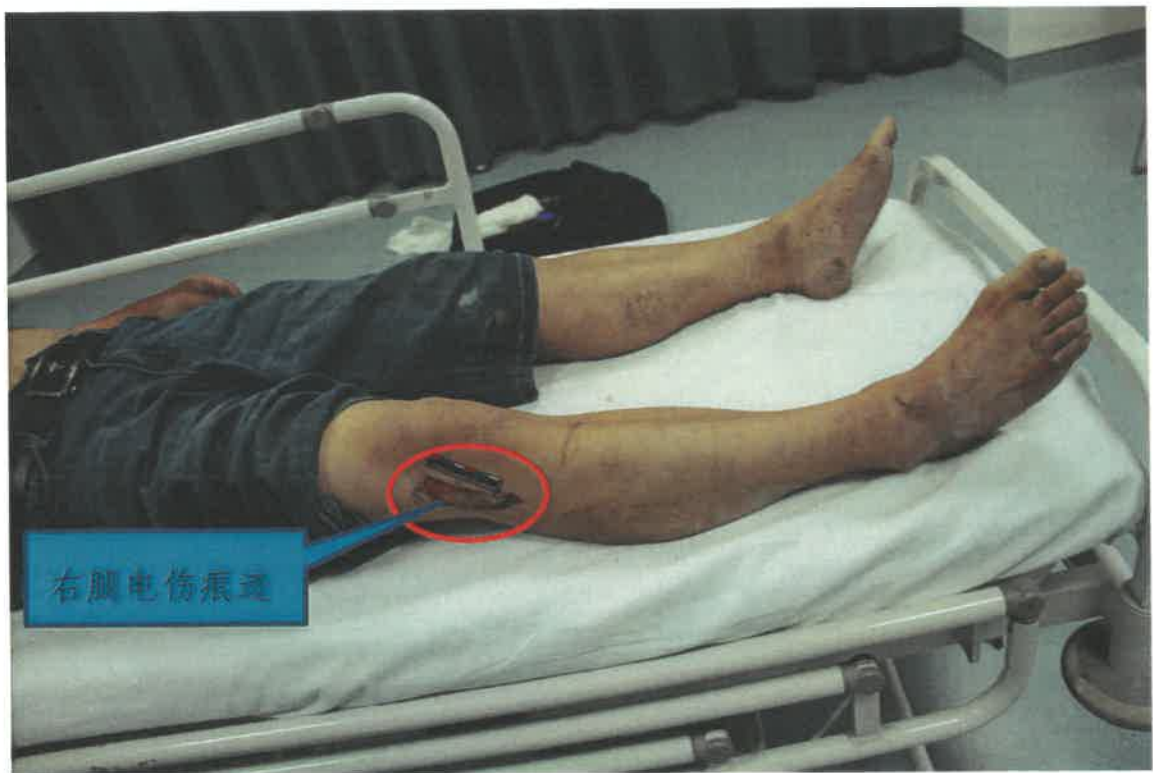
事故现场照片十一：当事人右腿被电伤情况

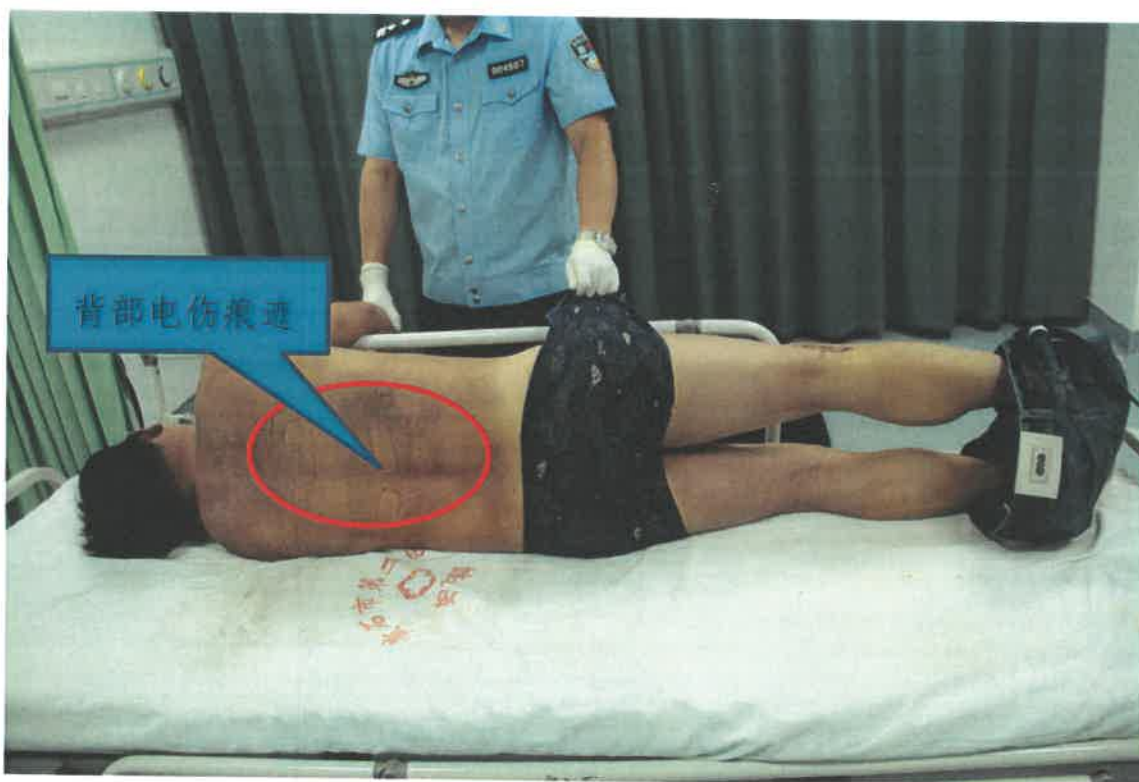
事故现场照片十二：当事人背部被电伤痕迹

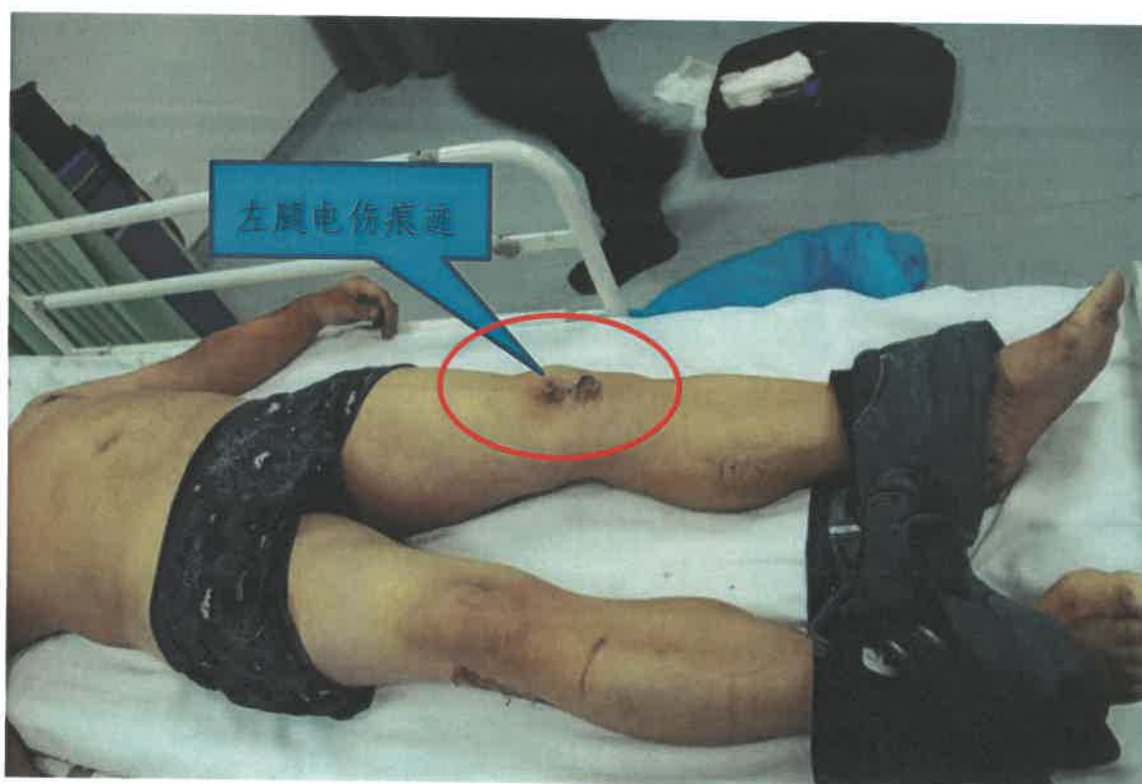
事故现场照片十三：当事人左腿被电伤痕迹
