# 黄石港区鲜丰果园店

## “8·17”一般触电事故技术鉴定报告

黄石港区鲜丰果园店“8·17”一般触电事故  
技术鉴定组

2025年6月1日

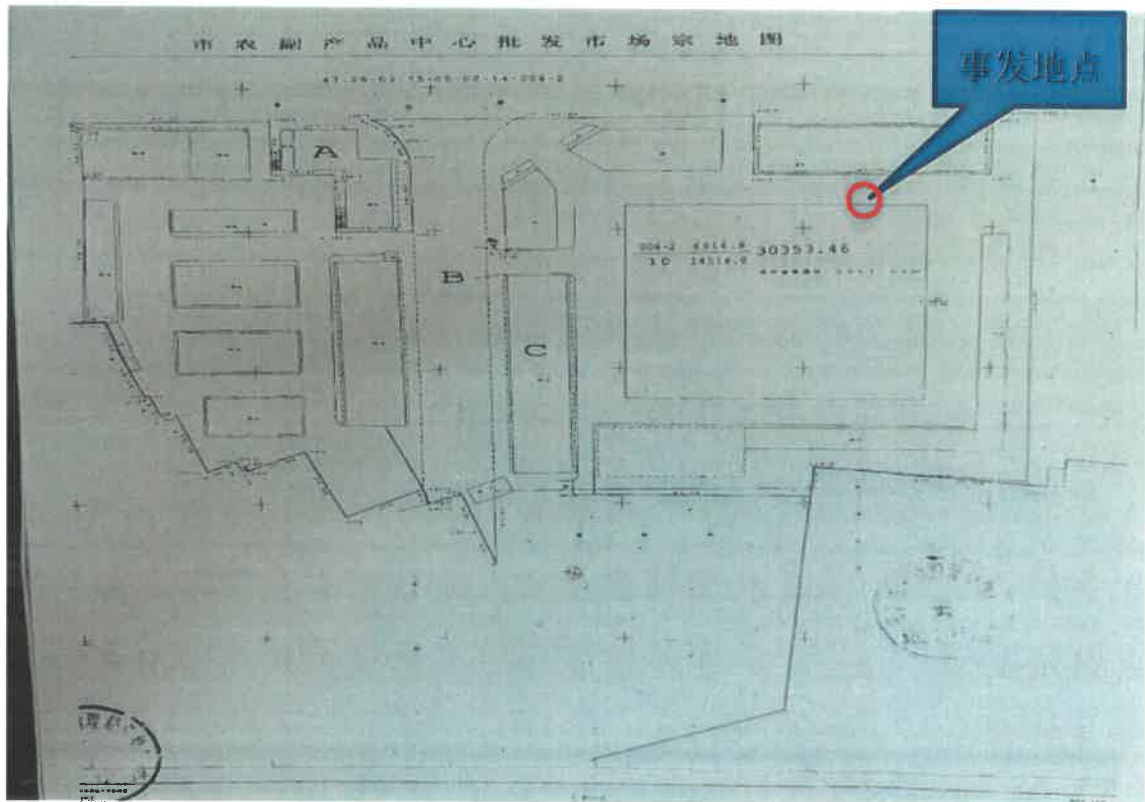
总平面布置图

事故发生在鲜丰果园店。鲜丰果园店位于黄石港区花湖街道花湖大道 58 号，在农副产品批发市场内，为一个倚冷藏库搭设的店面，店内东端摆放一台保鲜柜，中部和西端摆放水果摊（见事故现场总图、平面、立面示意图及事故现场照片一、二、三）。

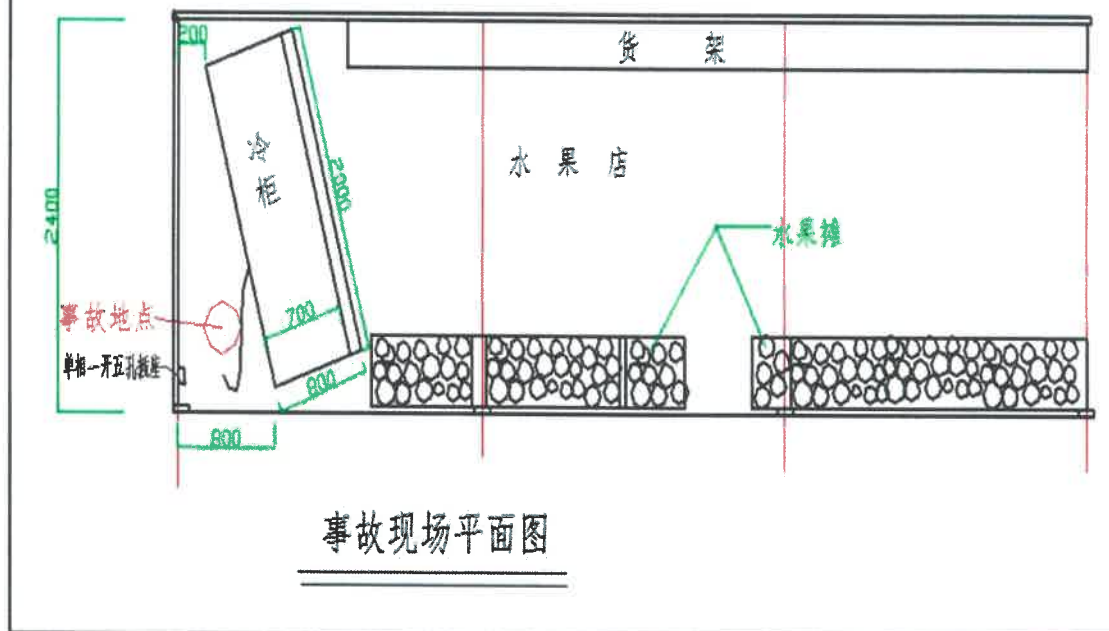
事故现场平面示意图

1. 果园店门面为方钢框架结构，总长约 9m、宽 3m，屋面及墙面均使用彩钢板铺设，地面之下有排水沟，整个门面与大地电气联通（见事故现场平面、立面示意图及事故现场照片一、二、三）。

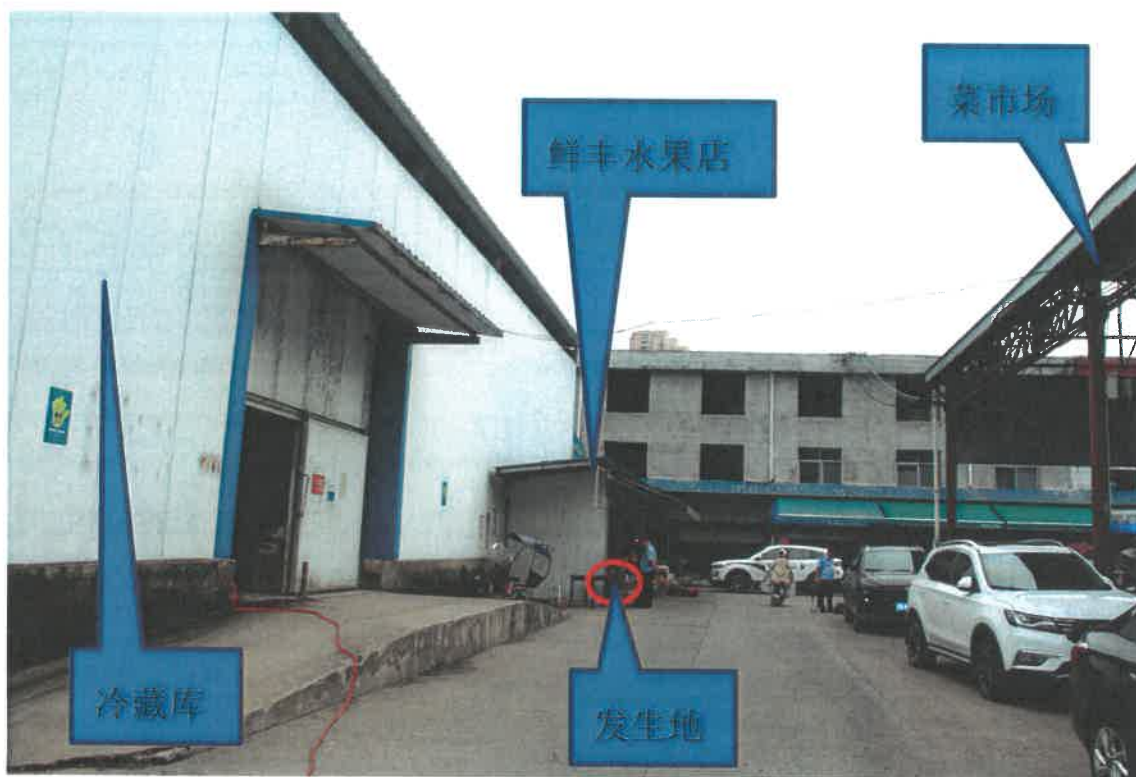
事故现场照片一：鲜丰水果店东侧面图

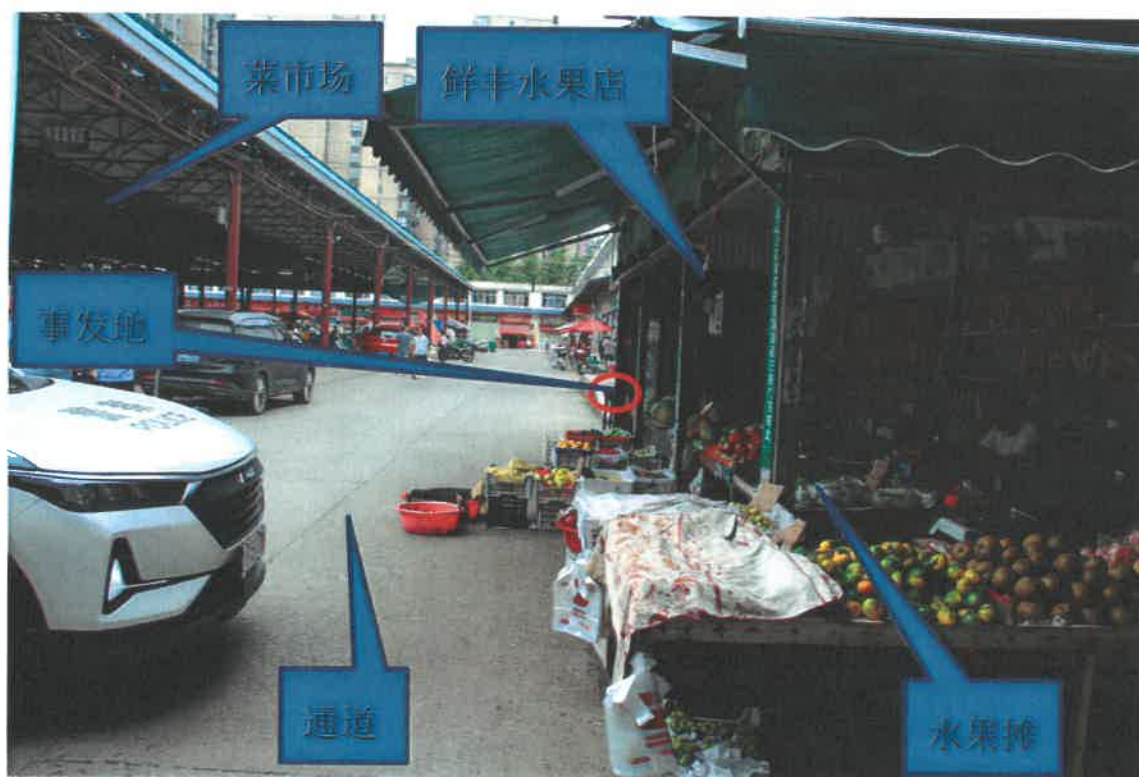
事故现场照片二：鲜丰水果店西侧面图

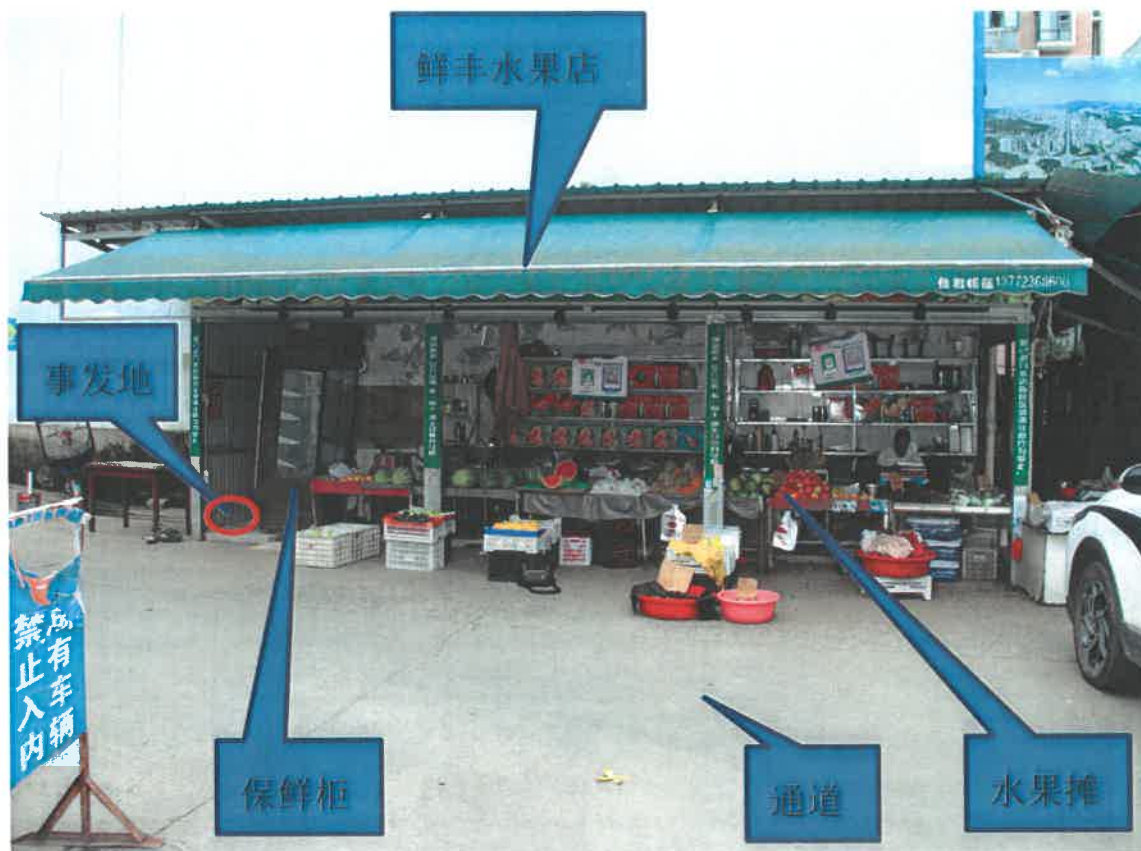
5. 据公安提供事故发生时现场照片，保鲜柜一端被挪移出原位置约 0.8m，其间隙地面区域放置检查测试使用的钳形万用电表、尖嘴钳和工具包；压缩机 220V 电源零线接插件仍接插在压缩机启动器上，电源线接插件从压缩机外壳线圈接线柱上被拔下悬空，压缩机电源插头从延长线移动电源插座中被拔下搁置于地面，延长线移动电源插座仍连接在固定电源插座上处于悬吊状态（见事故现场照片三、四、六、九）。

事故现场照片三：鲜丰水果店正面图

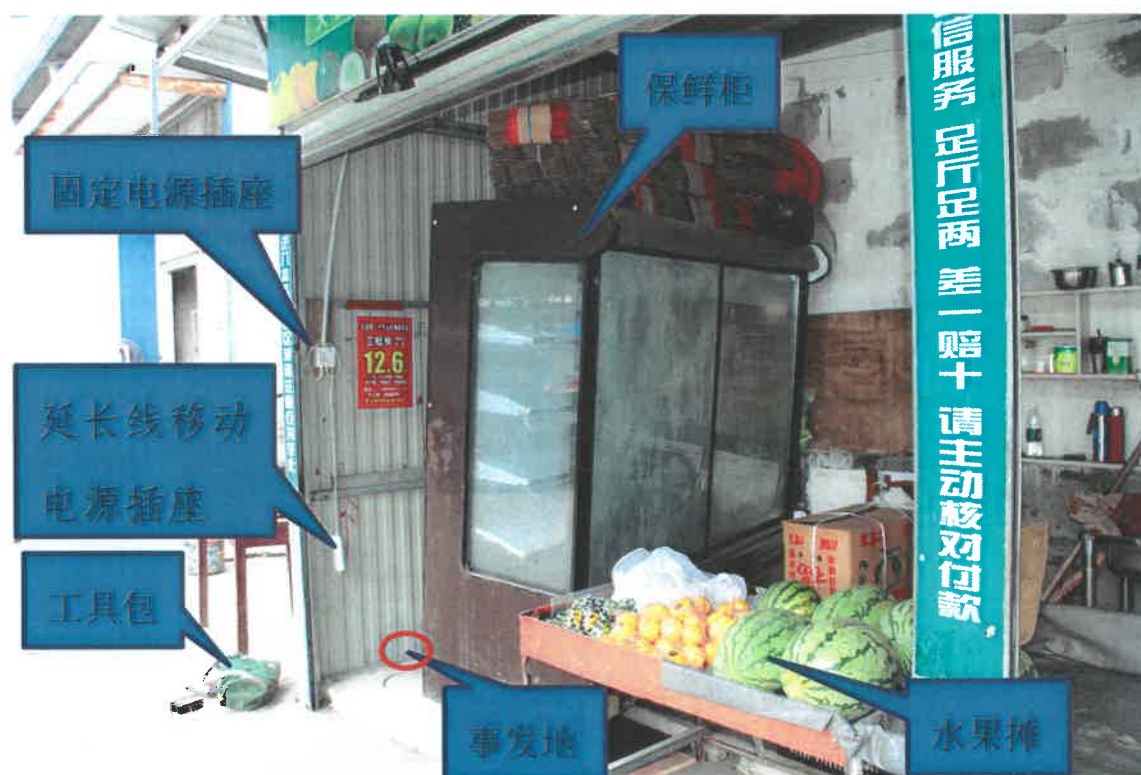
事故现场照片四：维修压缩机时保鲜柜位置状况

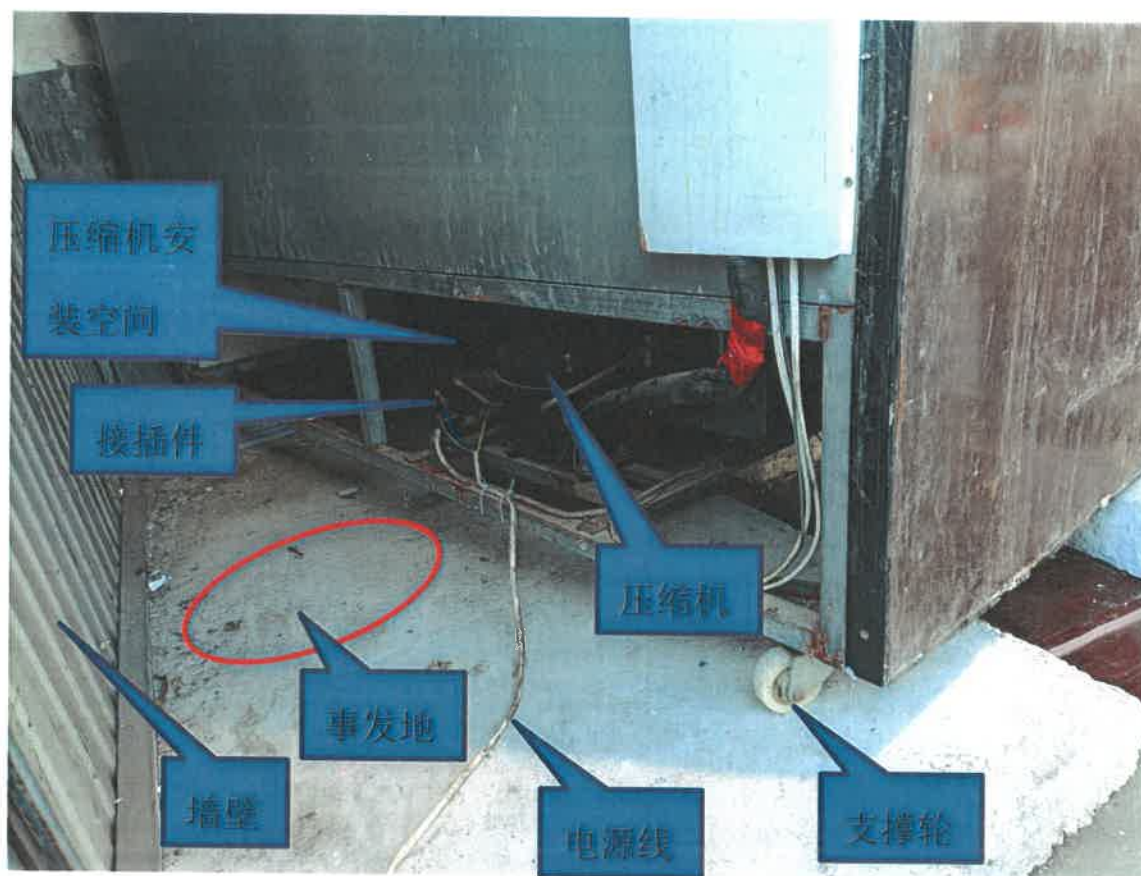
2. 保鲜柜为金属框架柜体，由四个胶木滚轮支撑，总长 2m、高 2m、深 0.8m，上部为冷藏室，下部为制冷压缩机及风扇散

热系统安装位置；压缩机安装位置为角铁框架，空间长 0.8m、深 0.8m、高 0.28m（见事故现场照片五、六）。

3. 制冷压缩机为普通型低压电气设备，其启动器和控制线圈接线柱设计固定于压缩机外壳，带插头的电源线与压缩机采用可拔插接插件方式连接；压缩机金属外壳安装固定于保鲜柜底部金属框架上（见事故现场照片五、六）。

事故现场照片五：压缩机安装位置

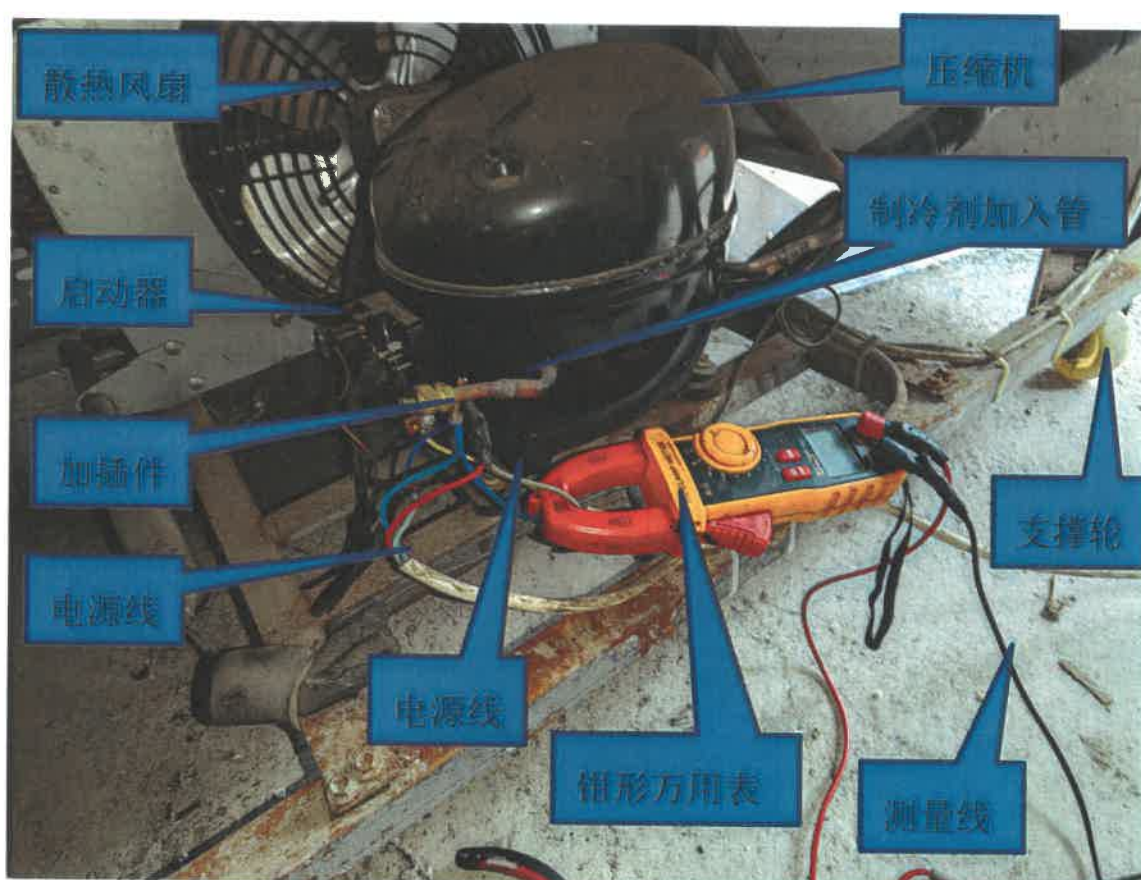
龚冬喜在压缩机送电情况下，使用钳形表测试压缩机线圈电流过程中，拉脱压缩机接线柱上的电源线接插件，该接插件被拉脱后触碰到压缩机，致使压缩机外壳及保鲜柜金属框架带电；因保鲜柜底部四个支撑轮为绝缘体，保鲜柜金属框架外壳带电没有与大地形成回路，保鲜柜外壳又没有接地保护线，电源开关也不会因此短路或过载而跳闸。

事故现场照片六：压缩机及维修现场位置状况

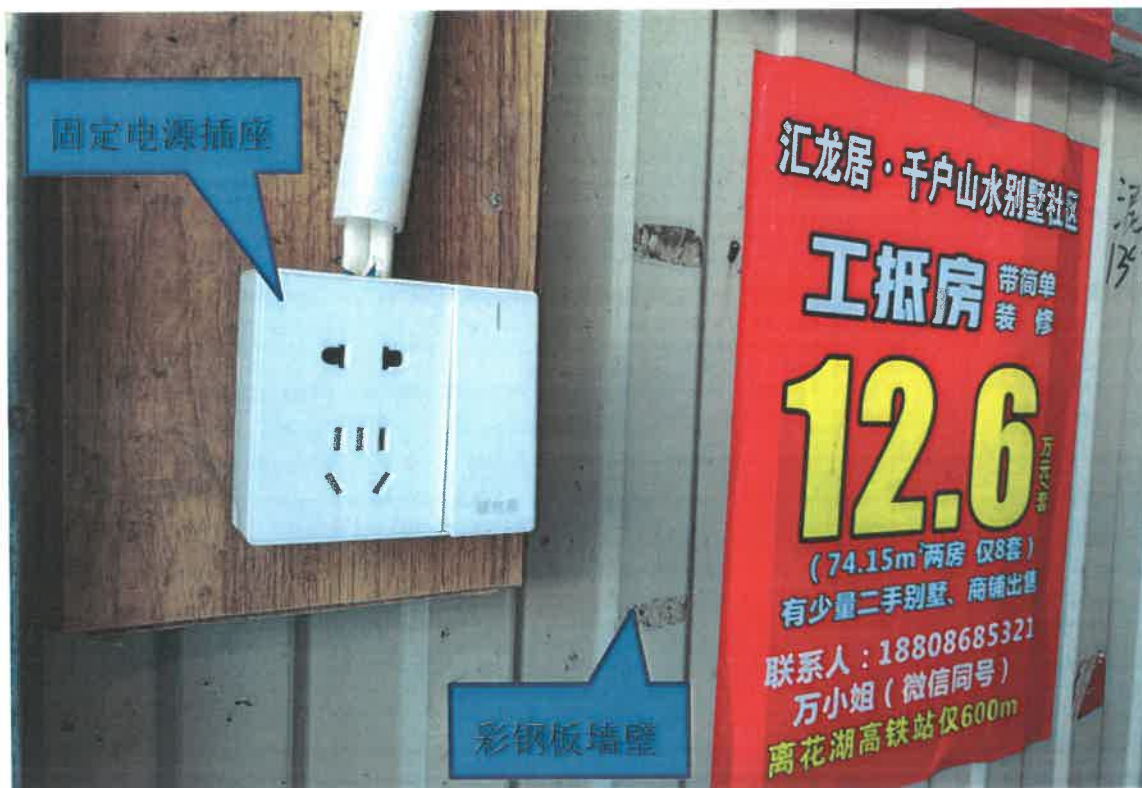
4. 压缩机所使用的电源为两相 220V 交流电，其电源线为两芯护套线，没有接地保护线；总电源开关为两路开关，安装于店内墙壁上，通过延长线移动电源插座，连接至安装于果园店东侧彩钢板墙面的固定电源插座上，总电源开关、延长线移动电源插座、固定电源插座和门店总电源开关均没有漏电保护功能（见事故现场照片七、八）。

其各级电源插座及电源开关均没有漏电保护功能，人员触电后不能实现电源自动跳闸；加之维修场所较狭窄，触电人员不能摆脱自救，又没有监护人与及时施救，造成当事人较长时间触电受伤，经抢救无效死亡。

事故现场照片七：固定电源插座安装状况

**2. 加强各行各业用电安全管理。**一是在各行各业开展用电线路隐患排查，坚持电气设备和临时用电使用漏电保护器，提高作业环境用电本质安全管理水平。二是加强电器设备维修现场安全监护与联络，及时发现和断开电源开关，使触电人员尽快脱离电源。三是业主要加强对门店出租后统一经营管理，加大安全隐患检查整改的力度。

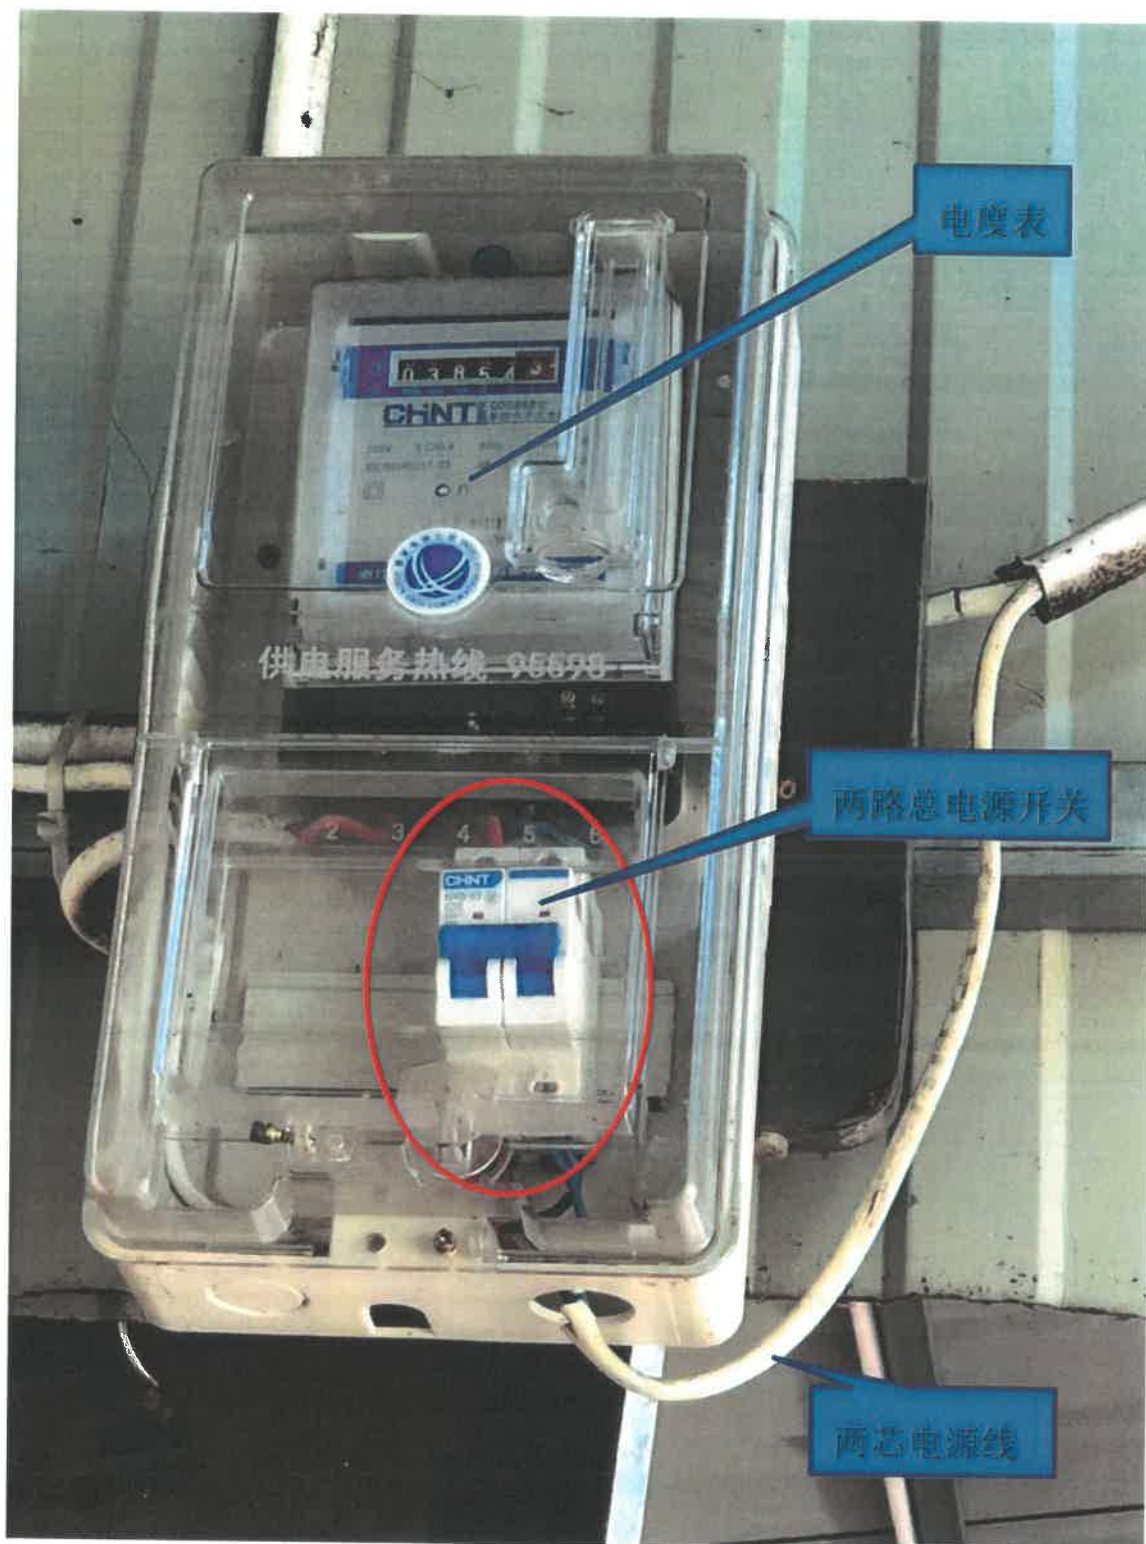
单位黄石港区昌华电器维修商行及保鲜柜所有者鲜丰果园店未采取措施有效接地；使用电源无漏电保护功能，人员触电后未能自动跳闸断电。

事故现场照片八：果园店总电源开关与电度计量表

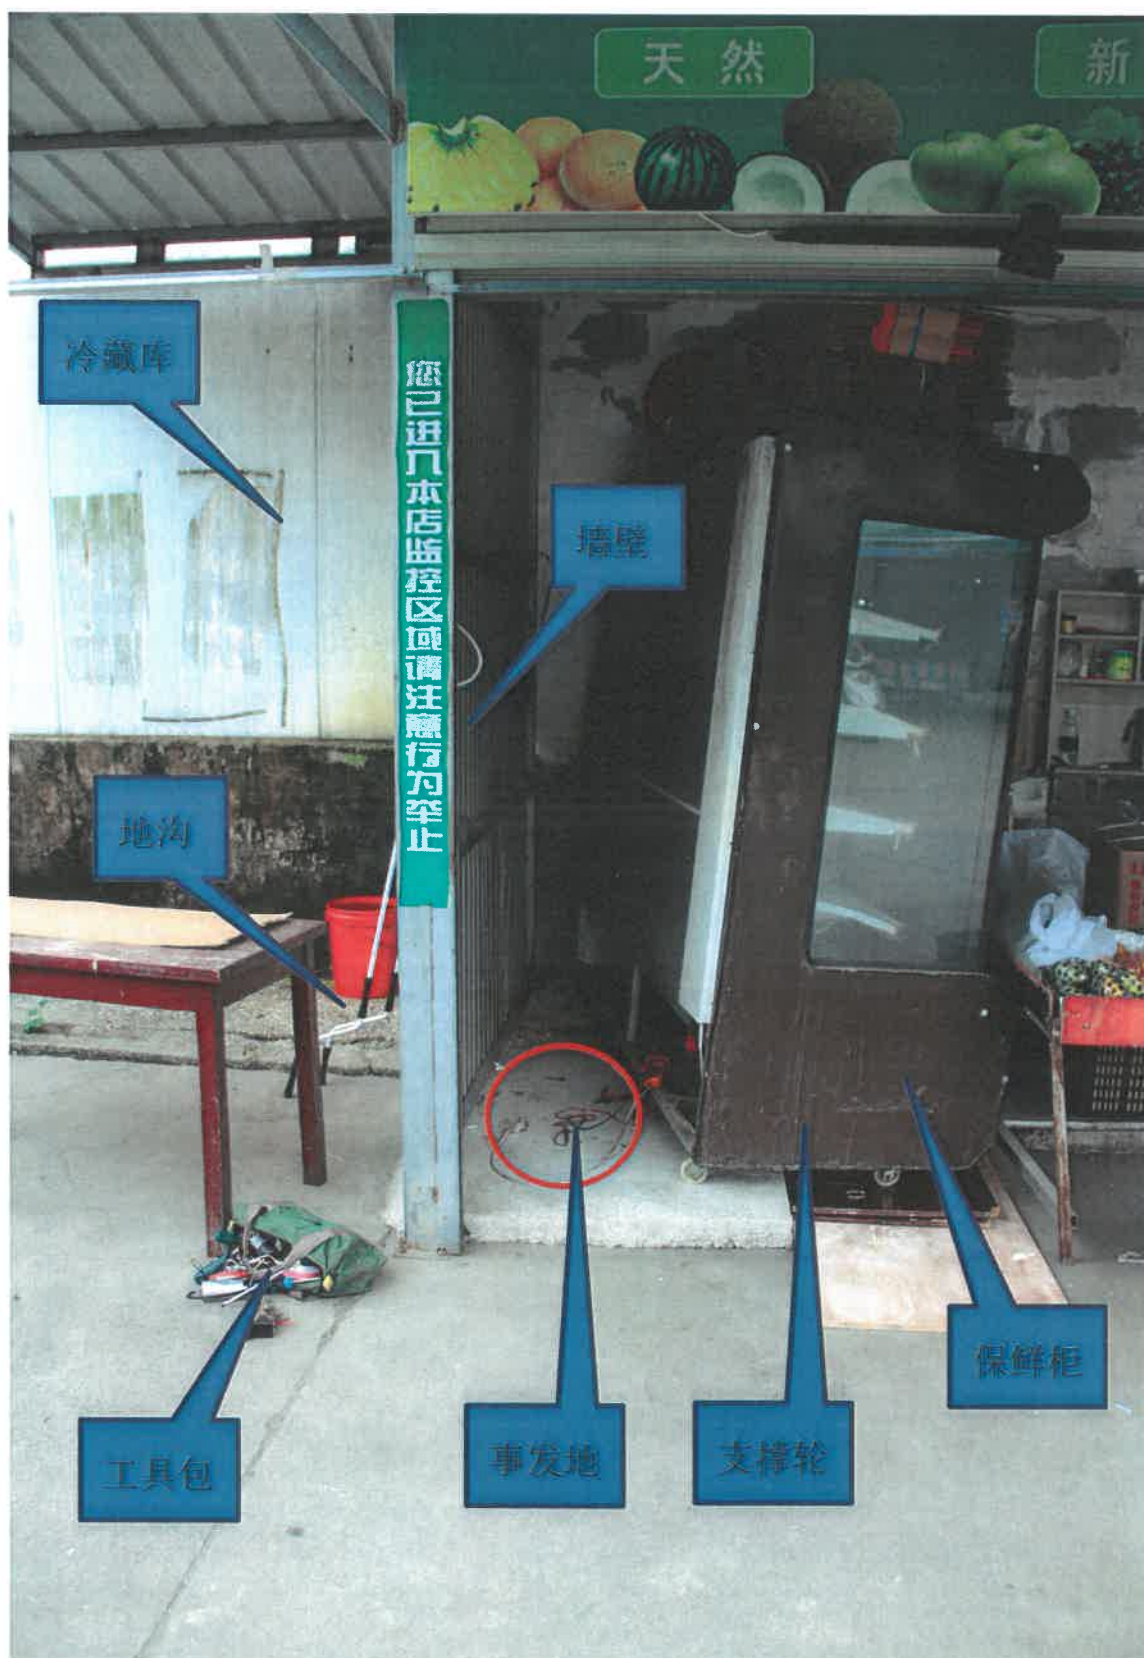
事故现场照片九：维修现场状况

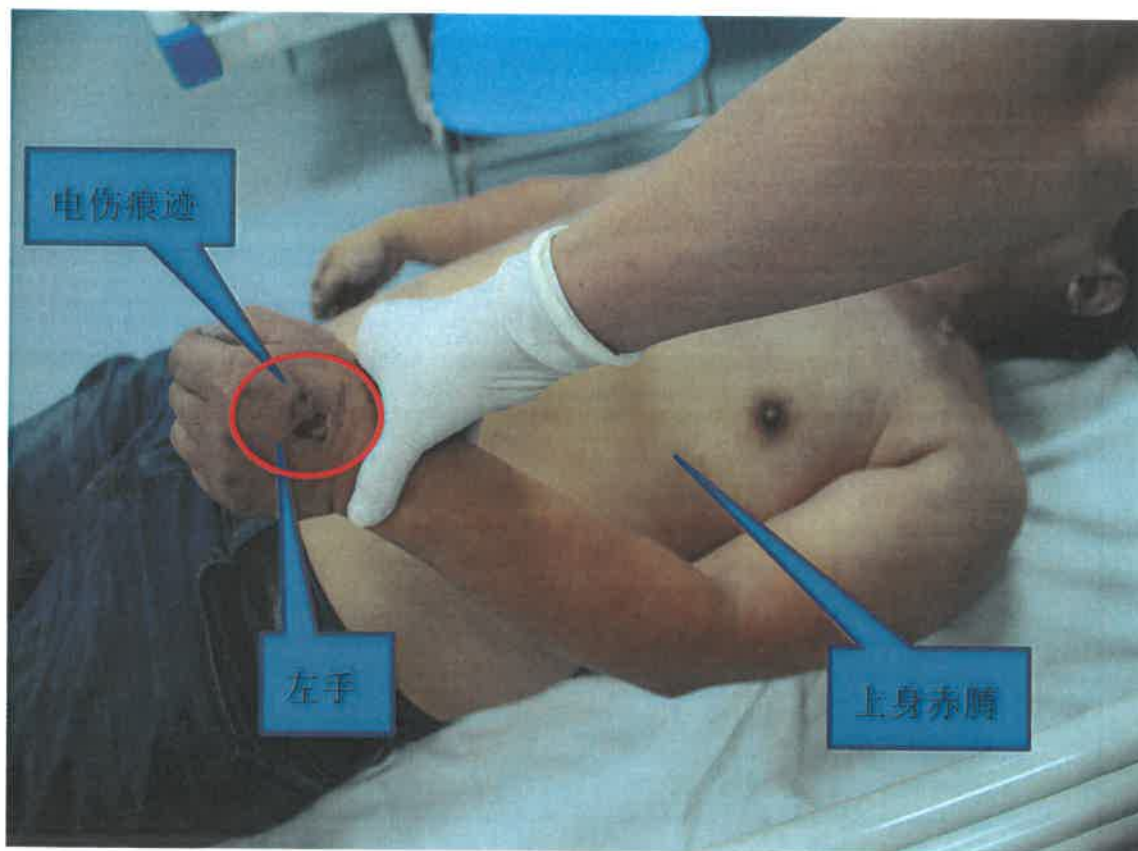
6. 据公安提供照片：当事人左手手背、右小腿和左腿与后背有被电伤痕迹（见事故现场照片十、十一、十二、十三）。

因龚冬喜赤膊，其后背与果园店彩钢板墙壁（与大地联通）直接接触，在龚冬喜触碰压缩机和保鲜柜外壳时造成初始触电；龚冬喜初始触电时身体条件反射式的伸展，但因维修空间（保鲜柜与果园店彩钢板墙壁之间的间隙）较狭小，在其伸展身体时左手向上举起接触彩钢板墙壁，裸露的右腿向前扭曲接触保鲜柜带电的本体金属框架，电流从保鲜柜金属框架经龚冬喜右腿-心脏-左手至彩钢板墙壁，与大地联通形成电流回路，造成二次触电，持续触电造成龚冬喜左手背与右腿电伤。

事故现场照片十：当事人左手被电伤痕迹

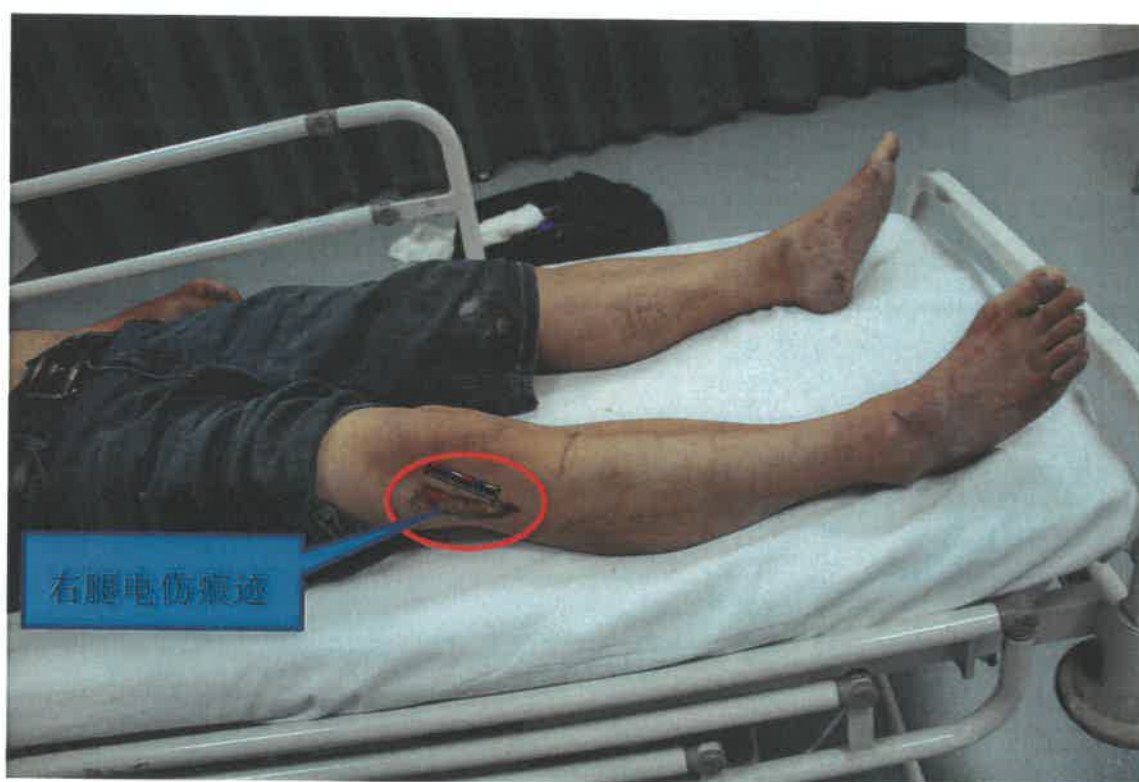
事故现场照片十一：当事人右腿被电伤痕迹

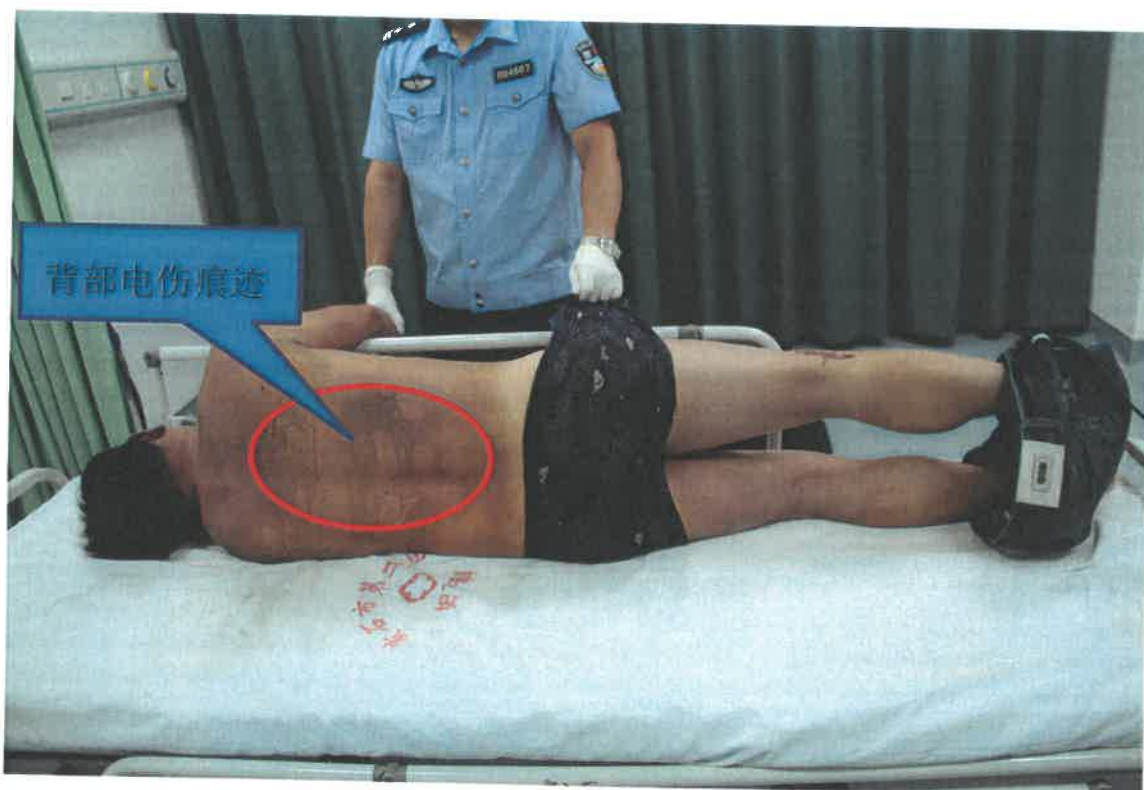
当龚冬喜失去知觉后，其身体受重力作用而下蹲，背靠彩钢板，裸露的左腿接触保鲜柜带电的本体金属框架，电流从保鲜柜金属框架经龚冬喜左腿-后背至彩钢板墙壁，与大地联通形成电流回路，造成第三次触电，导致龚冬喜左腿与后背电伤。

事故现场照片十二：当事人背部被电伤痕迹

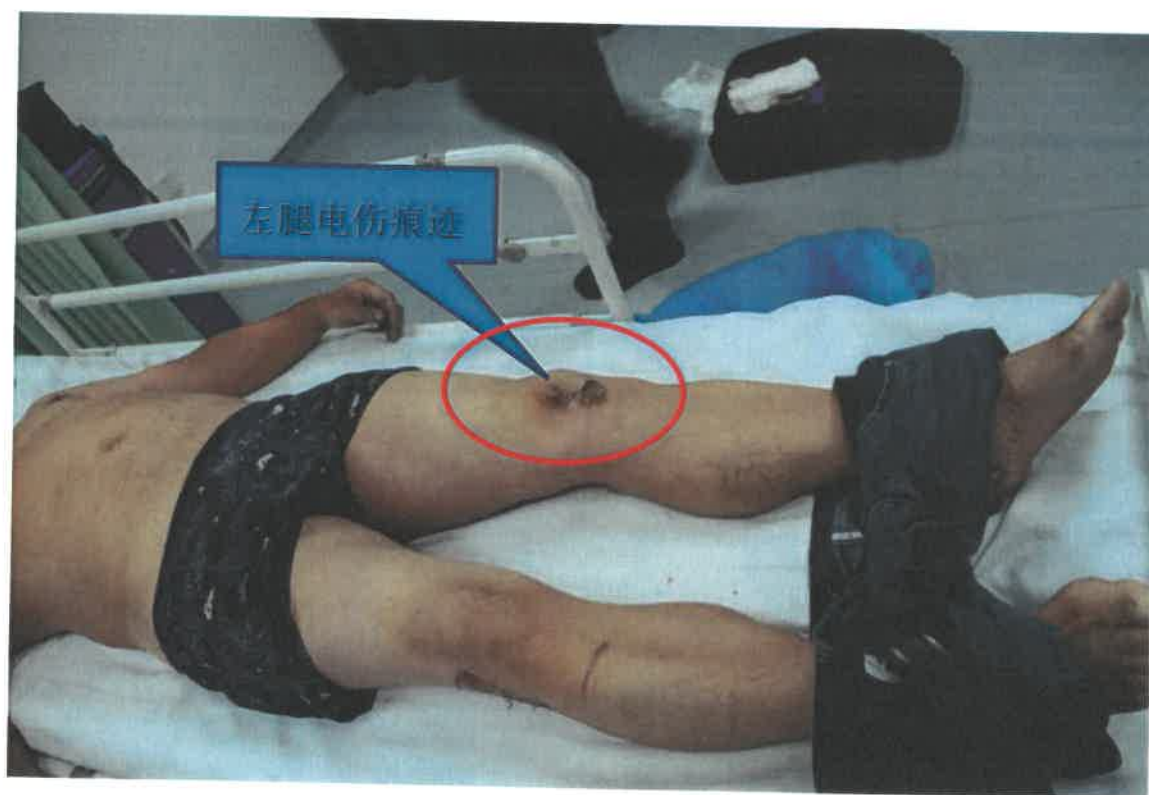
事故现场照片十三：当事人左腿被电伤痕迹
