# 黄石港花湖黄石港区鲜丰果园店“8·17” 一般触电事故调查报告

黄石港区事故调查组

2025 年 6 月

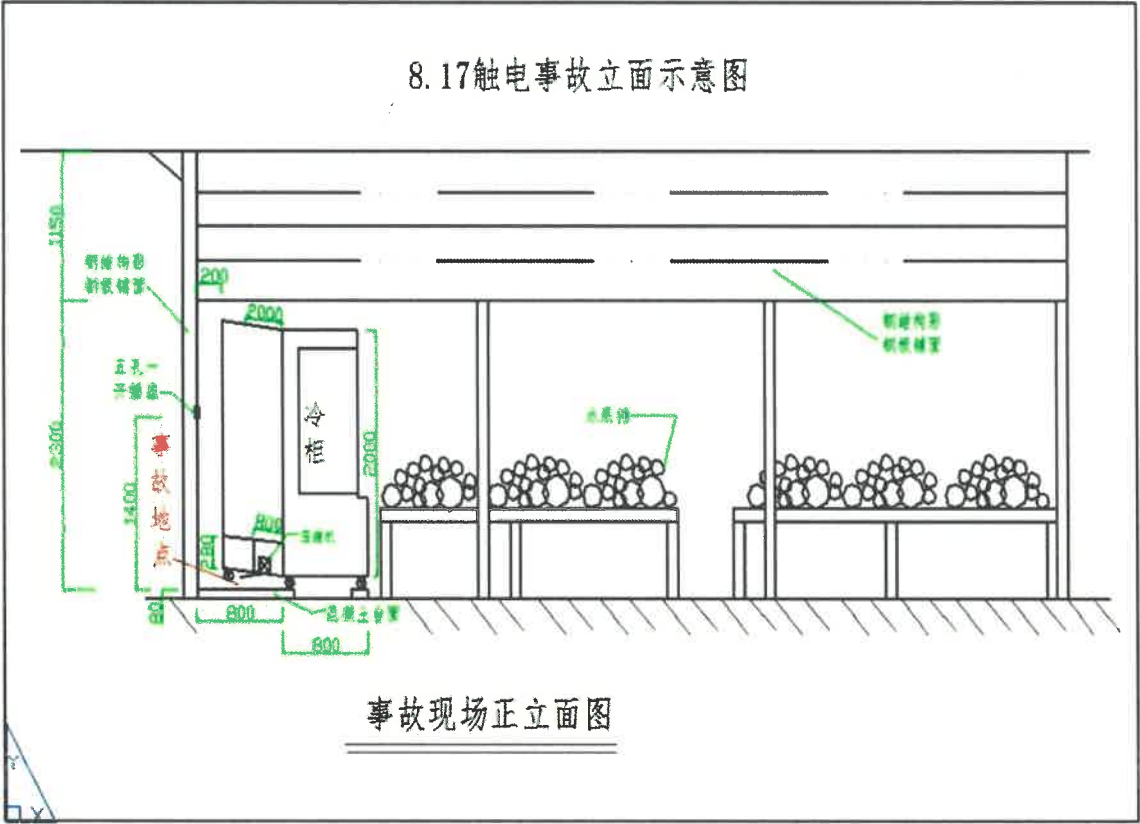
事故现场立面示意图

4. 压缩机所使用的电源为两相 220V 交流电，其电源通过延长线移动电源插座，连接至安装于鲜丰果园店东侧彩钢瓦墙面的固定电源插座上，延长线移动电源插座、固定电源插座和门店总电源开关均没有漏电保护功能（见事故现场照片三、四、七）。
